# Casa — Cond. Vale do Sol

Rua das Palmeiras, lote 27 · Cond. Vale do Sol, Itu — SP

Obra toda

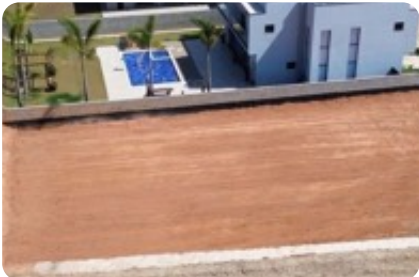
REGISTRO N° 02 · QUI, 26 FEV 2026

Terraplanagem e platô da casa

Corte e aterro concluídos. Platô nivelado na cota do projeto, com caimento voltado para a rua.

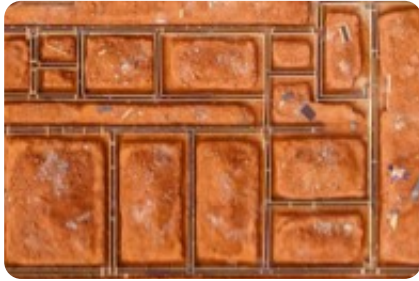
REGISTRO N° 03 · QUI, 5 MAR 2026

**Locação das sapatas**

Sapatas locadas e conferidas com trena a laser. Escavação liberada para começar na segunda.

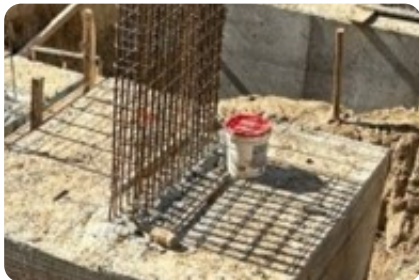
REGISTRO N° 05 · QUI, 12 MAR 2026

**Armação e concretagem das sapatas**

Ferragem conferida peça a peça antes da concretagem. Concreto usinado 25 MPa, com corpos de prova coletados.

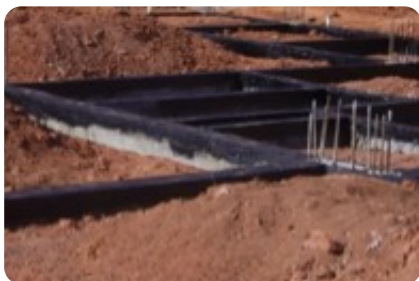
REGISTRO N° 06 · QUI, 19 MAR 2026

**Vigas baldrame e impermeabilização**

Baldrames concretados e impermeabilizados com manta asfáltica antes do reaterro.

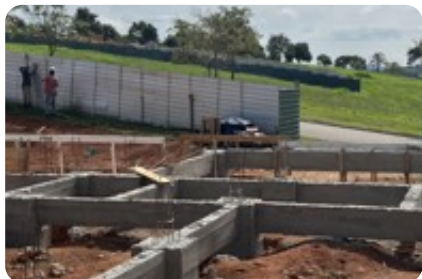
REGISTRO N° 07 · QUI, 26 MAR 2026

## Reaterro e conferência de níveis

Reaterro compactado em camadas de 20 cm. Níveis conferidos para o contrapiso.

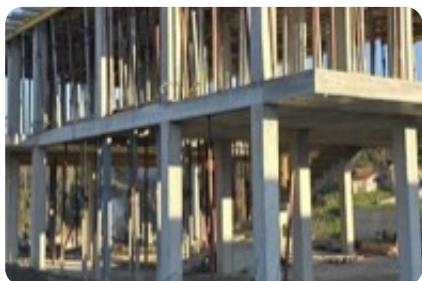
REGISTRO N° 08 · QUI, 2 ABR 2026

## Formas e armação dos pilares

Formas e ferragem dos pilares do térreo conferidas. Concretagem programada para a próxima semana.

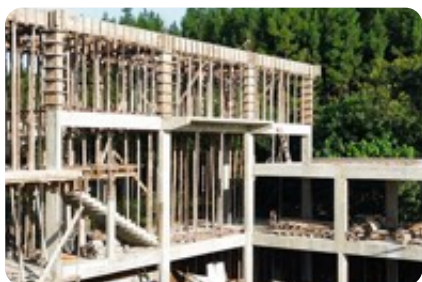
REGISTRO N° 09 · QUI, 9 ABR 2026

## Concretagem dos pilares do térreo

Concretagem acompanhada do início ao fim, com vibração conferida em cada pilar.

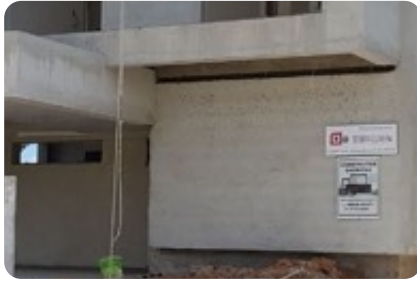
REGISTRO N° 10 · QUI, 16 ABR 2026

**Formas da laje do térreo**

Montagem das formas e posicionamento das tubulações elétricas antes da concretagem.

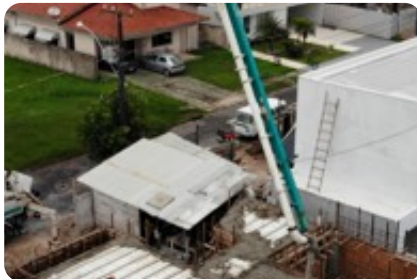
REGISTRO N° 11 · QUI, 23 ABR 2026

**Concretagem da laje do térreo**

Laje concretada com bomba lança. Cura úmida iniciada no mesmo dia.

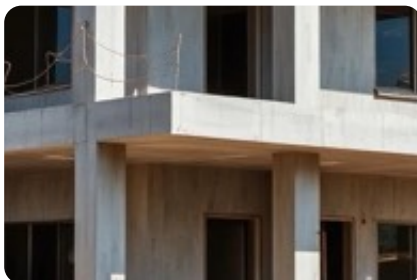
REGISTRO N° 12 · QUI, 30 ABR 2026

**Desforma e conferência da laje**

Desforma parcial após 14 dias. Superfície sem ninho de concretagem ou falha aparente.

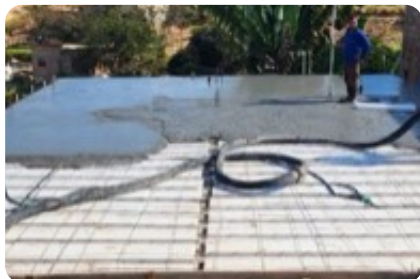
REGISTRO N° 15 · QUI, 21 MAI 2026

**Concretagem da laje de cobertura**

Estrutura da casa concluída. Concretagem sem intercorrência.

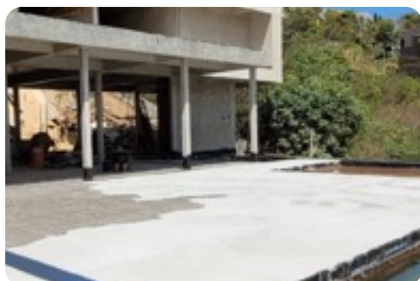
REGISTRO N° 16 · QUI, 28 MAI 2026

**Vistoria estrutural com o calculista**

O calculista percorreu a obra e liberou a estrutura. Relatório anexado aos documentos da obra.

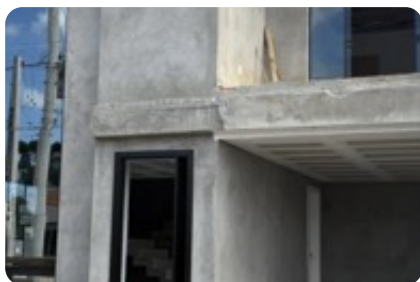
REGISTRO N° 18 · SEG, 8 JUN 2026

**Alvenaria do pavimento superior**

Elevação seguindo o projeto. Vergas e contravergas conferidas em todos os vãos.

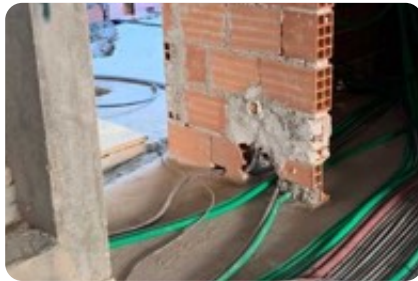
REGISTRO N° 28 · QUI, 13 AGO 2026

## Passagem de fiação — térreo

Cabos passados e circuitos identificados. Pontos conferidos contra o projeto luminotécnico.

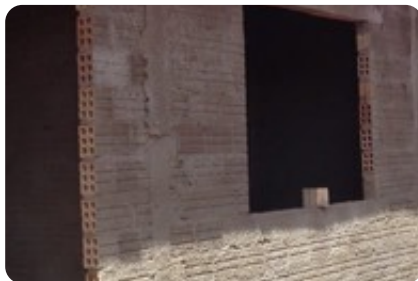
REGISTRO N° 29 · QUI, 20 AGO 2026

## Chapisco e início do emboço externo

Chapisco aplicado nas quatro fachadas e emboço iniciado pela face oeste.
